## Toimisto / terapiatilat Turussa

Kohteen kuvaus: Saneerauskohde, jossa yhden kerroksen ilmanvaihto toteutettiin erillisellä kattoon asennetulla koneella.

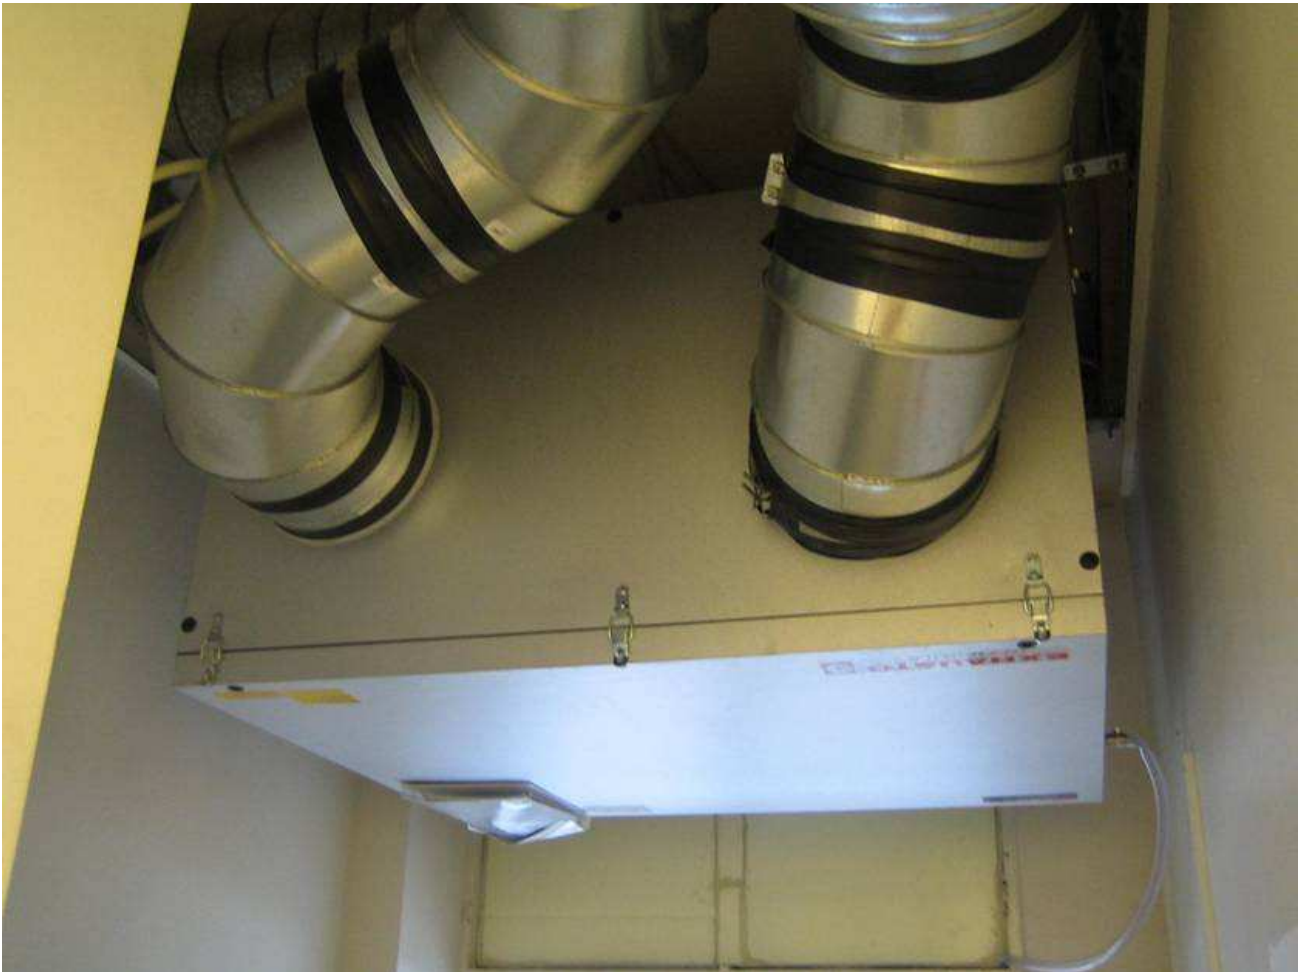
Kone : VEX 140C

Kone asennettiin arkisto/kopiokonehuoneeseen kattoasenteisena.

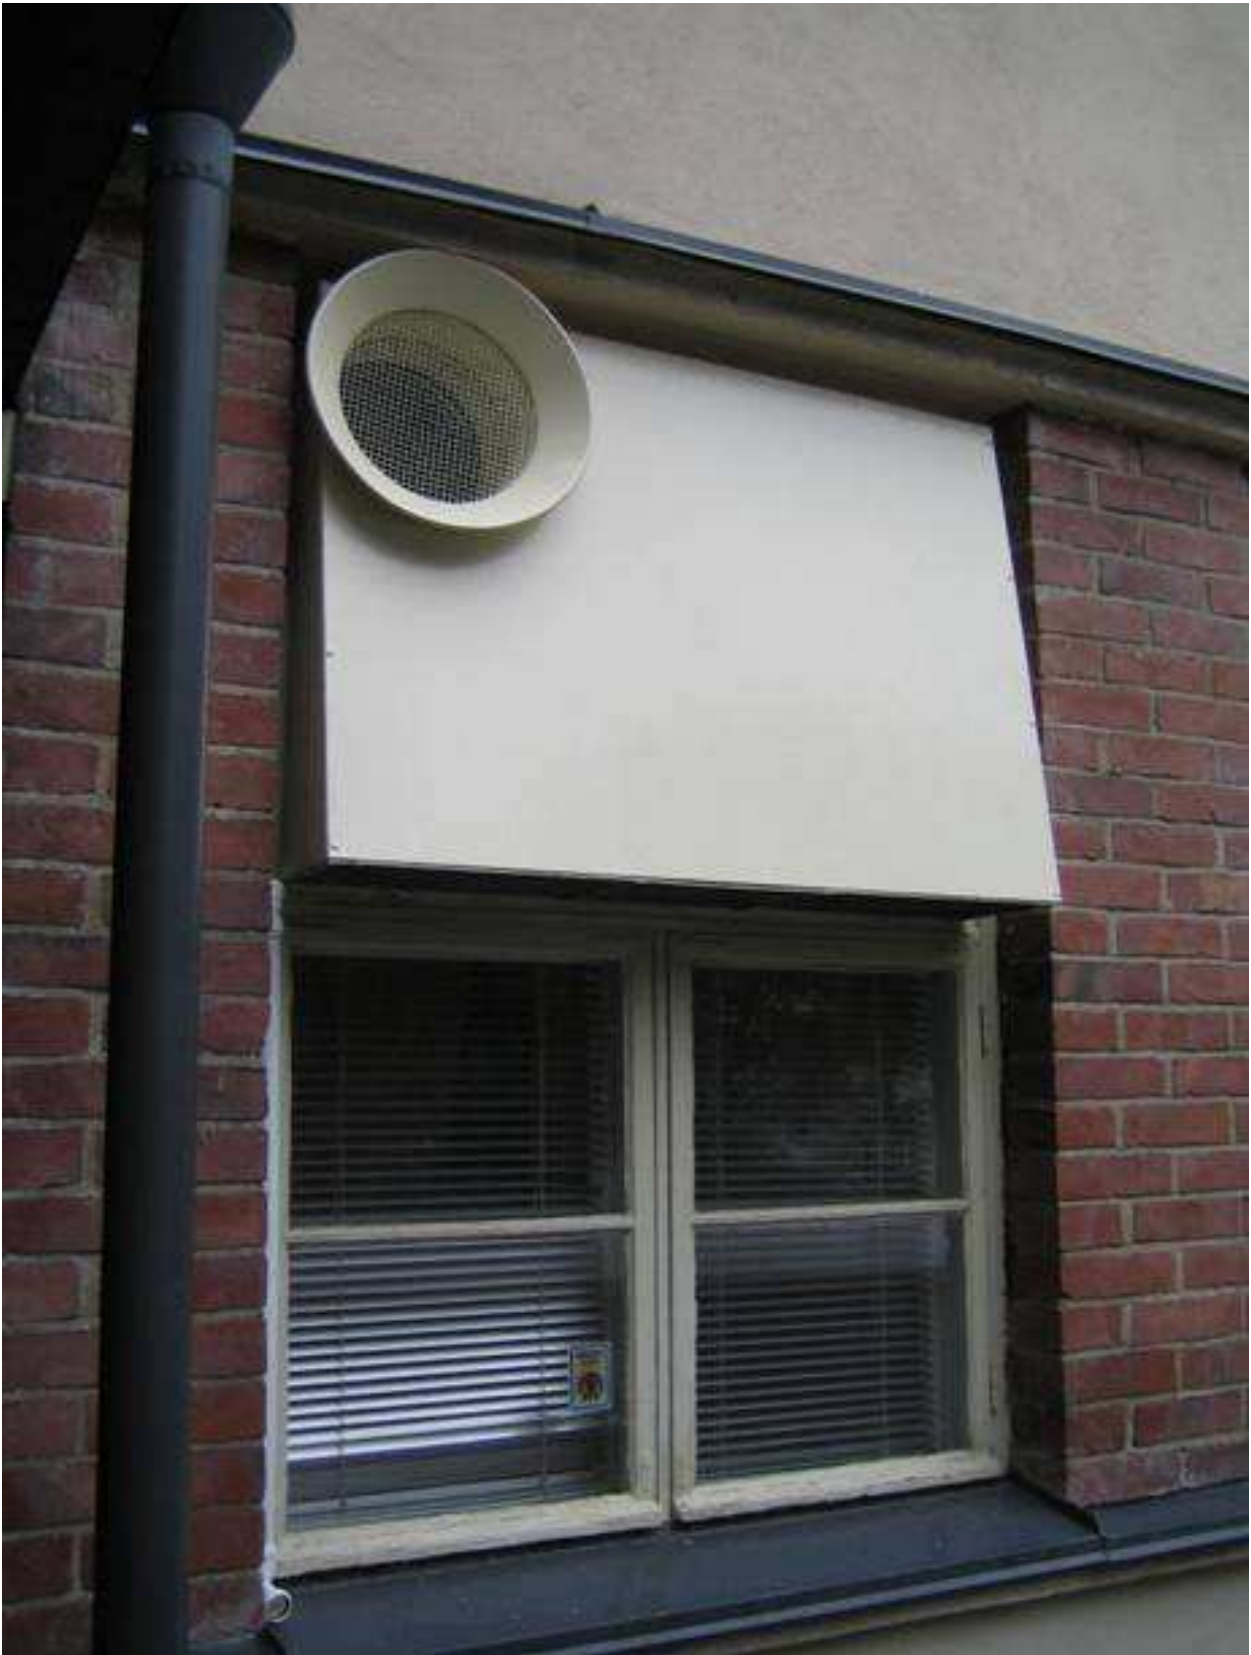
Ulkoilman sisäänotto ja jäteilman ulospuhallus huuvalla, joka teetettiin yläikkunan tilalle.
