Energiapuun aisautuminen yksioteharvesterihakkuussa

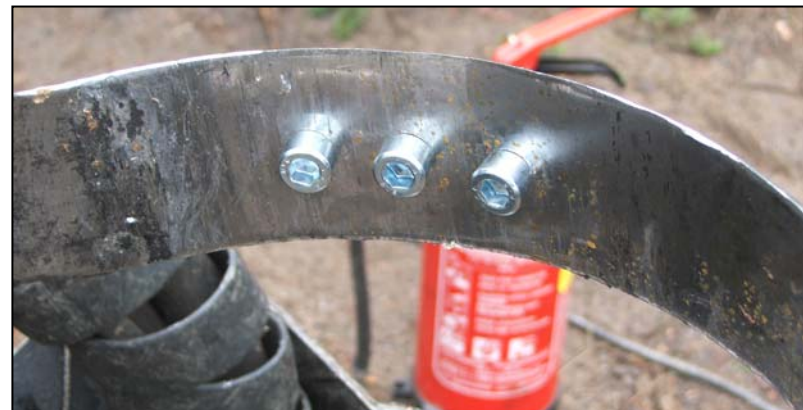
Kuva 1. Karsintateriin lisätyt pultit.

Tutkimuksessa korjattiin energiapuuta normaalilla ja modifioidulla
hakkuukoneen harvesterikouralla sekä yksinpuinkorjuuna että
joukkokäsittelynä. Kuoriutumisen määrä ja syy mitattiin käsityönä.
Normaalilla kouralla kuoriutuminen oli 3-6 % kuoren kokonaispinta-
alasta. Karsintaterien muutoksella kuoriutumisprosentti
kaksinkertaistui 7-9 %:iin kuoren pinta-alasta.

Kuoriutumisen syy muuttui selkeästi harvesterikouran muutoksilla.
Ennen kouran muutoksia tunnistamattomat tekijät aiheuttivat miltei
puolet kaikesta kuoriutumisesta. Toiseksi suurin kuoriutumista
aiheuttava tekijä olivat karsintaterät. Sen sijaan syöttörullien osuus
kuoriutumisessa oli suhteellisen tasainen kaikilla menetelmillä.
Kouran muutos vähensi karsintaterien ja tunnistamattomien
kuoriutumisten osuutta. Yli puolet kuoriutumisesta johtui
karsintateriin tehtyjen muutosten (pultit) takia.
