Katsastusasema Laitilassa

Kohteen kuvaus: Saneerauskohte, jossa kellariin rakennetaan laitetila.

Kone : VEX 250 HCW

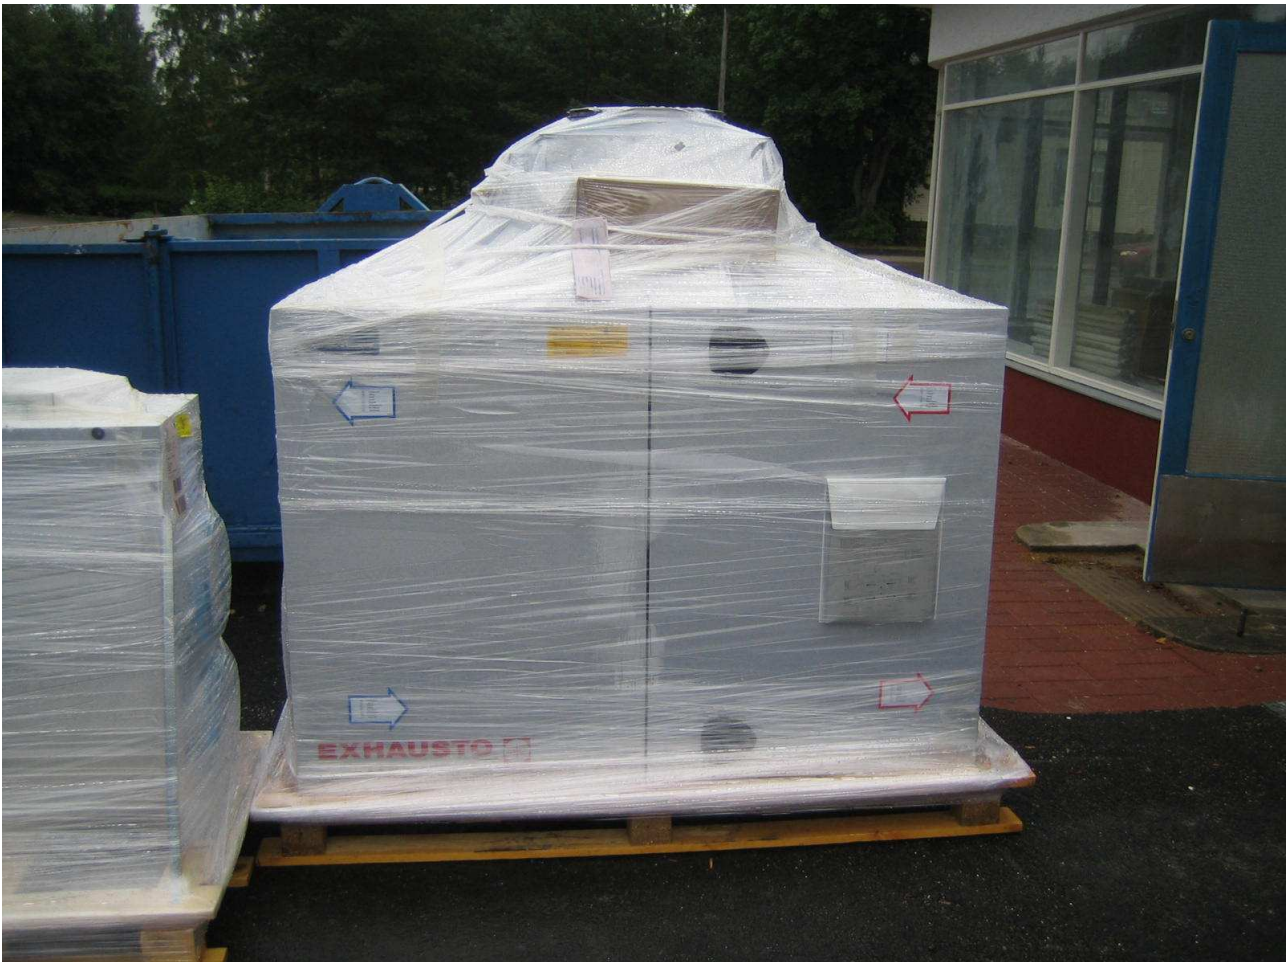
Kone ennen purkamista

Kellariin on pääsy ainoastaan kapean portaikon kautta tai rakennusaikaisen rasvamontun päädyn kautta, josta kone ei kuitenkaan mahdu kellariin. Split-version avulla kone saatiin konetilaan ilman rakenteiden avaamista.

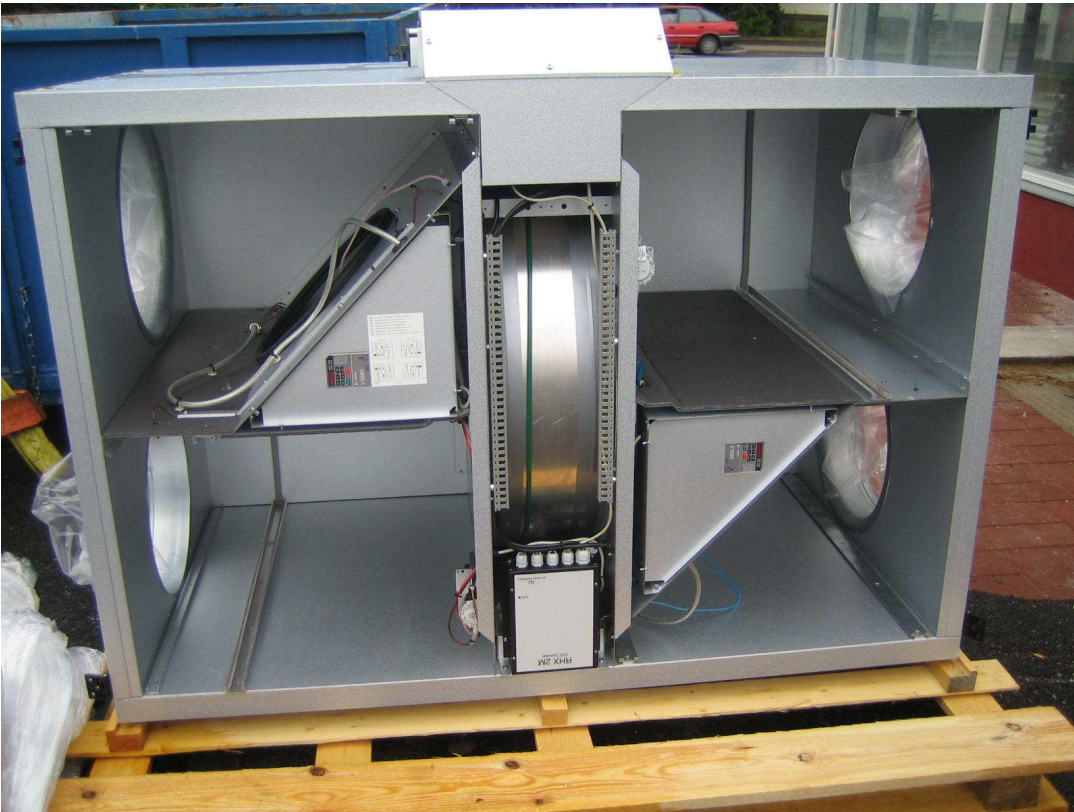
Kone osittain purettuna

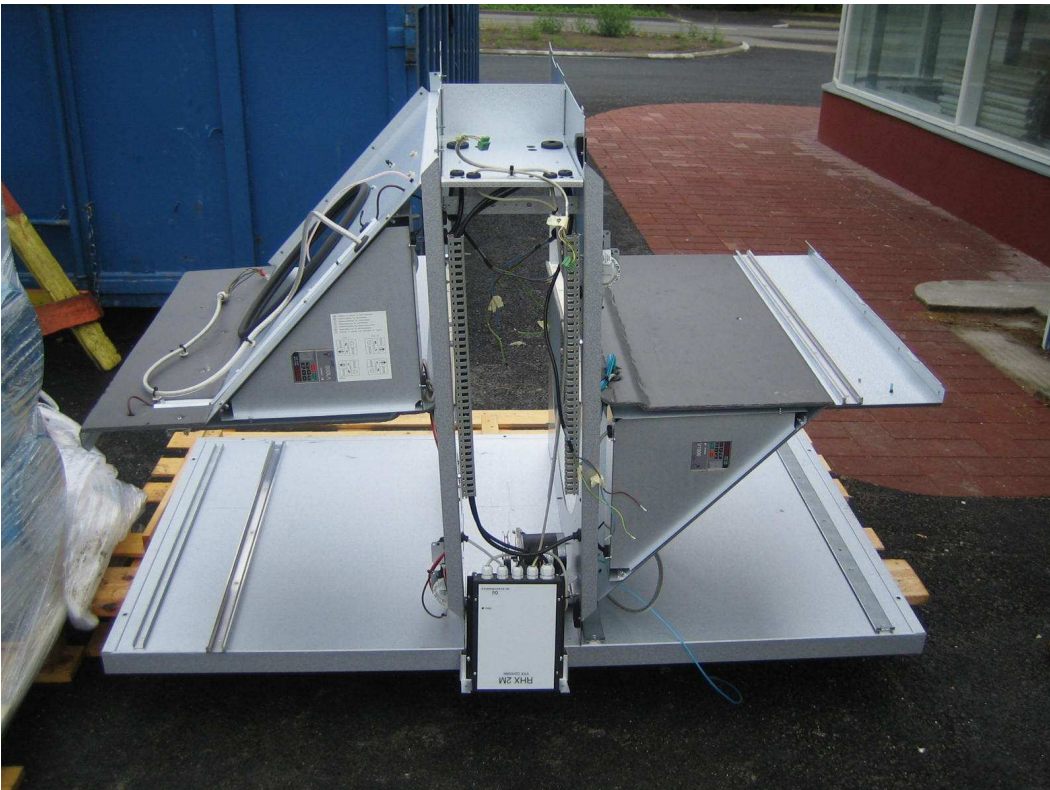
Osa kerrallaan kone siirtyy kellariin...

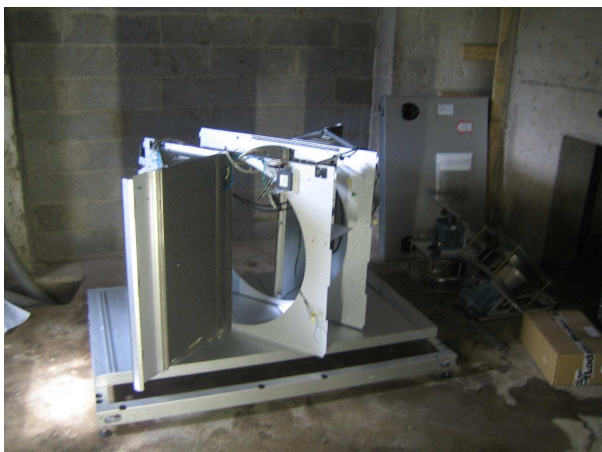
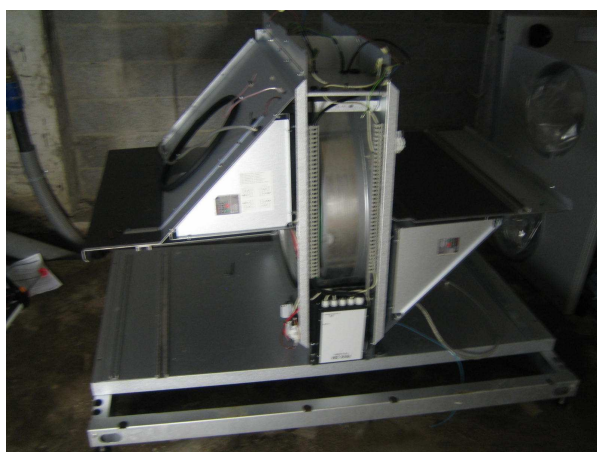
...jossa kokoaminen alkaa.

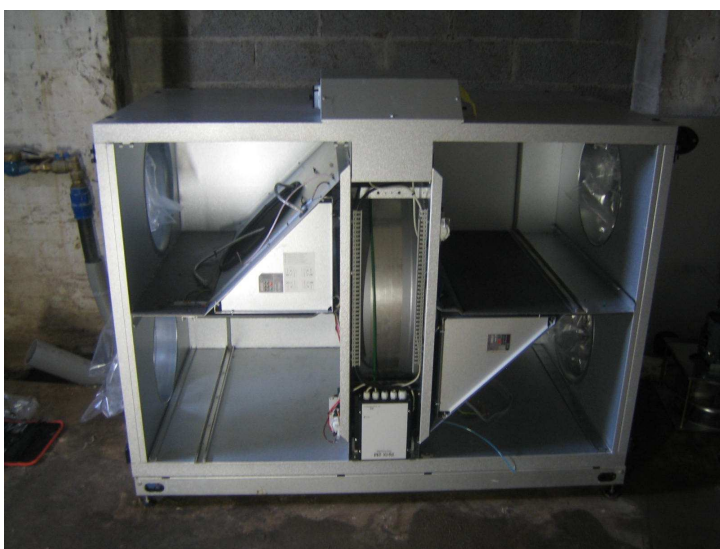
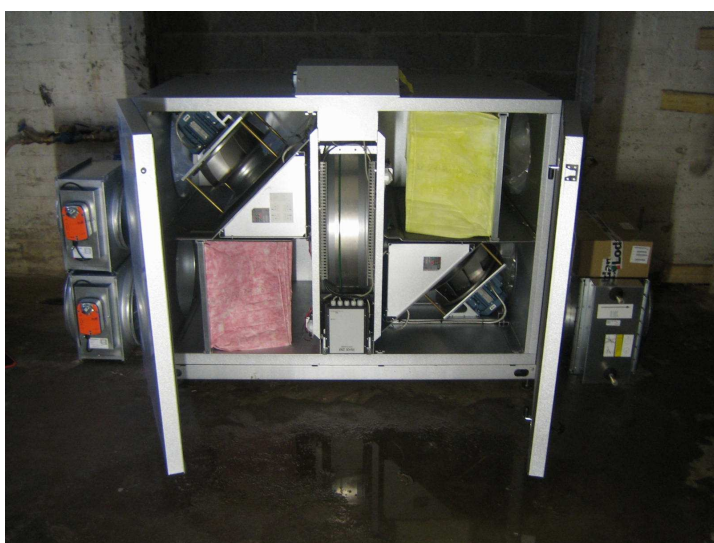
... ja kone valmistuu työpäivän aikana
