Seurakuntatalo Paimiossa

Kohteen kuvaus:

Saneerauskohte, jossa vanhat koneet korvattiin uusilla.

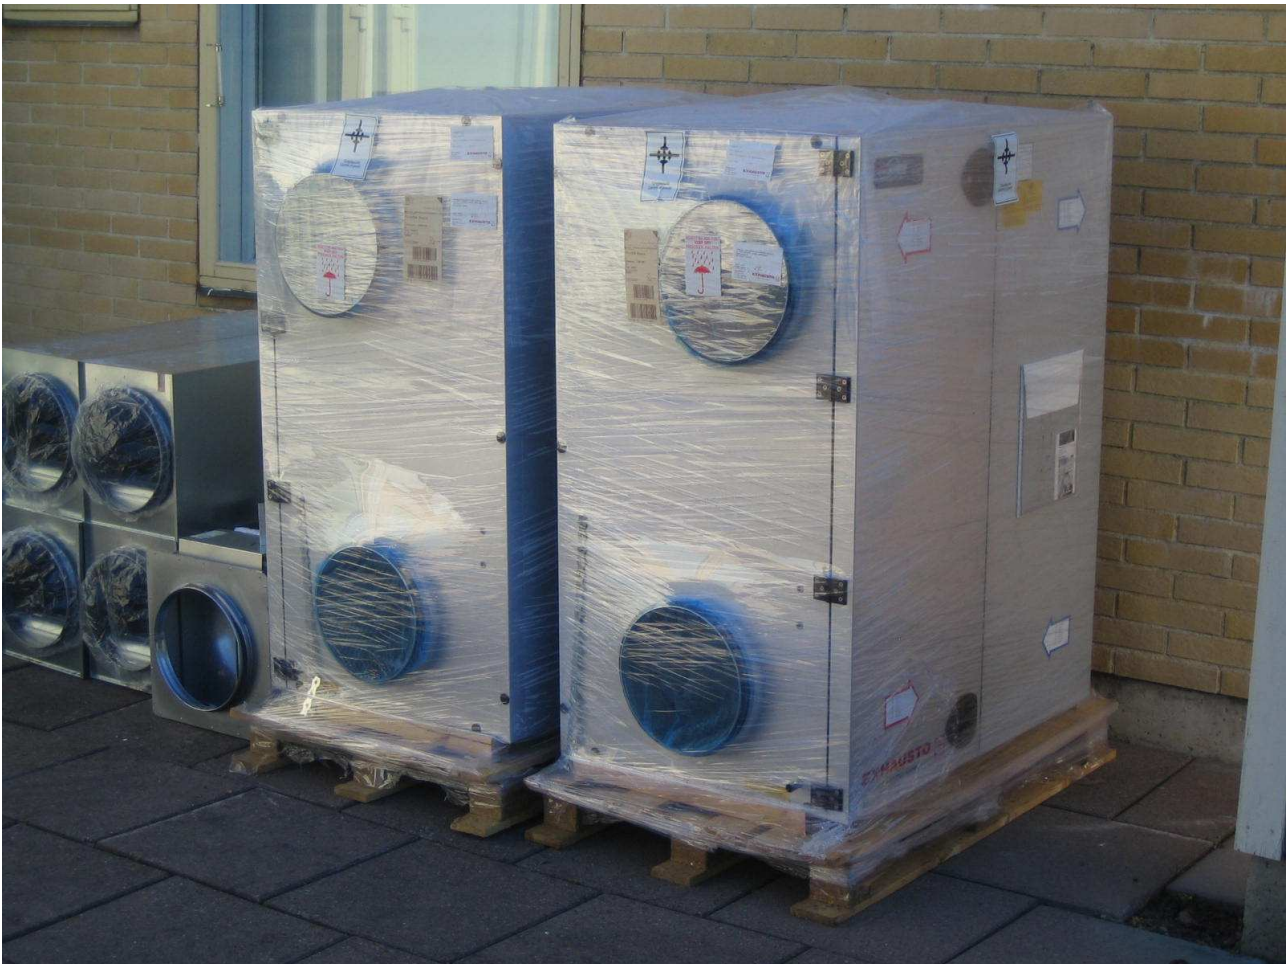
Koneet ennen purkamista

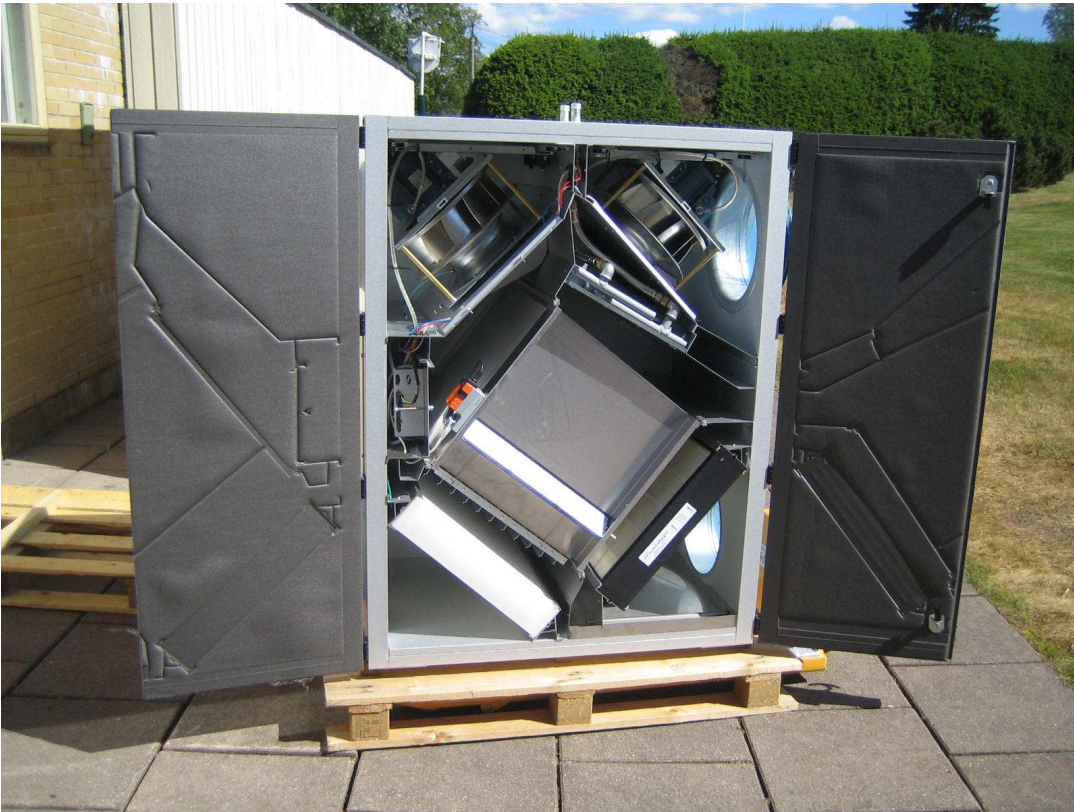
Kone valmiina purettavaksi

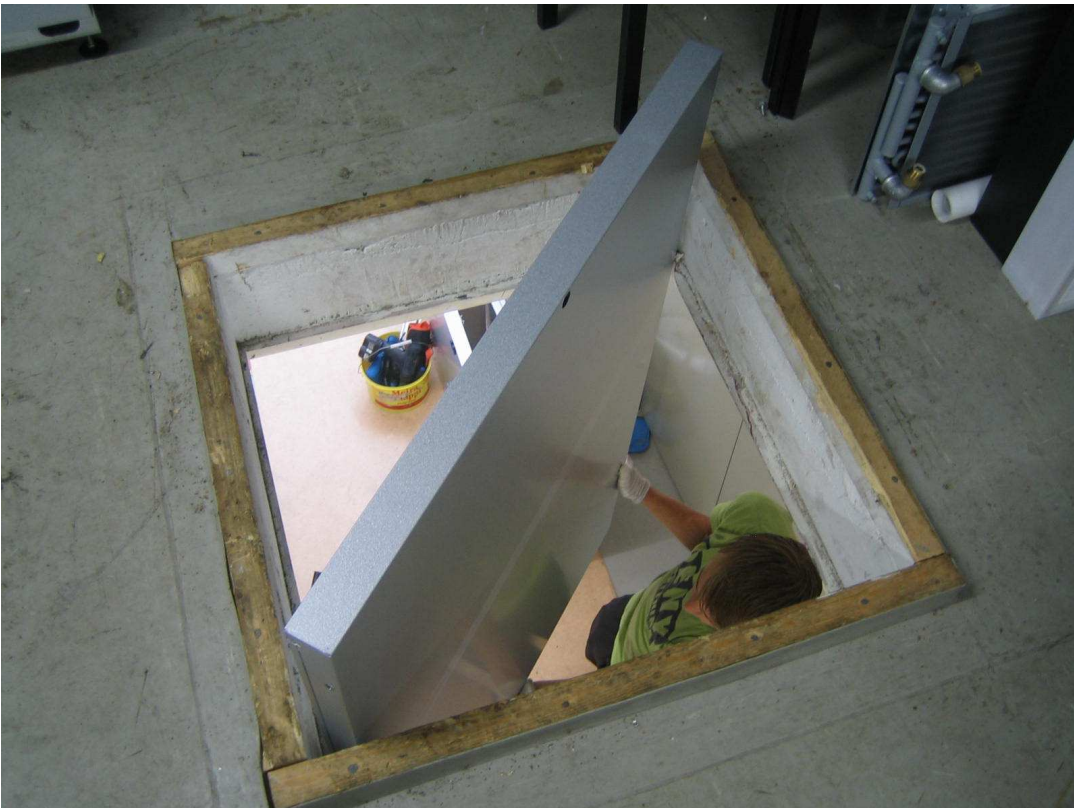
Kotelon selkäreivin mahtuminen miesluukusta on millimetripeliä...

Ullakolle on pääsy ainoastaan miesluukun kautta, mitat 710 x 710 mm. Split-version avulla kone saatiin konetilaan ilman peltikaton purkamista ja autonosturin käyttämistä.

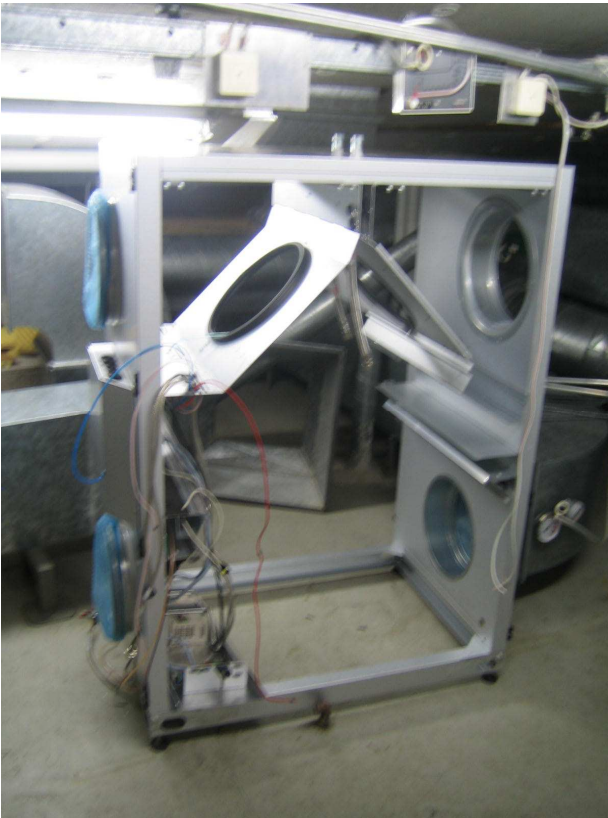
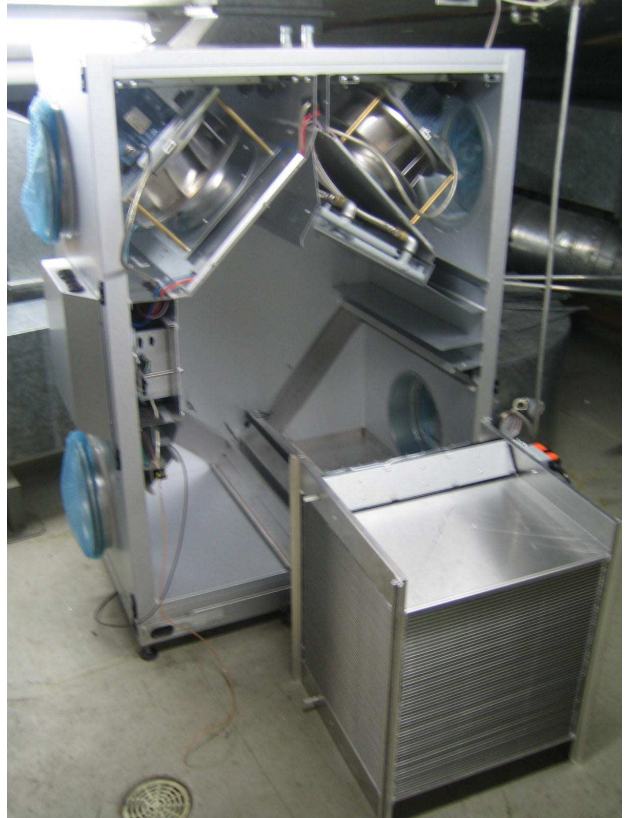
Kokoaminen ullakolla

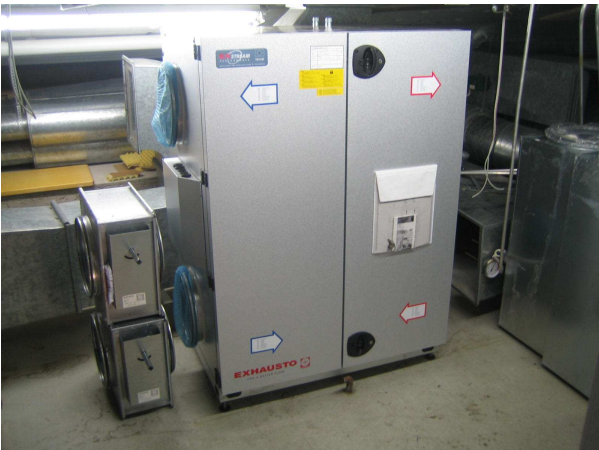
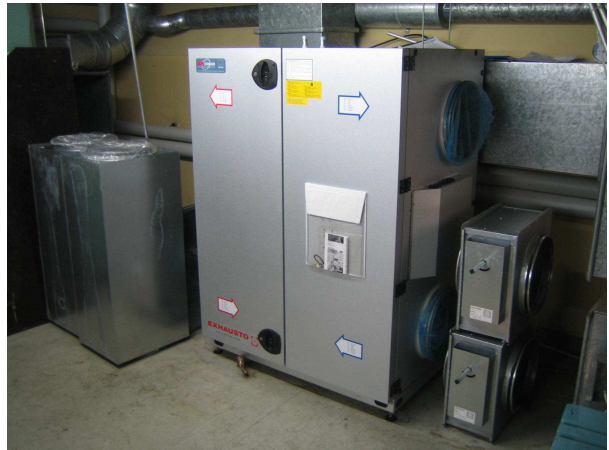
... ja koneet valmiina
