Kuoritun energiapuun varastokoe

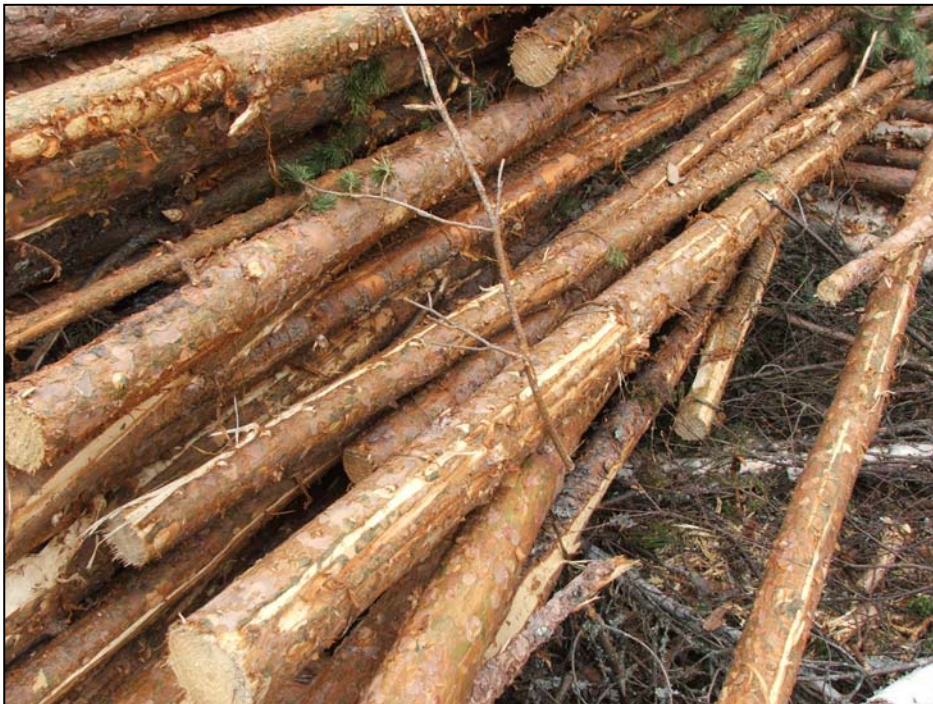
Kuva 1. Osittain kuorittua energiapuuta.

Energiapuu kuoriminen nopeuttaa kuivumista ja lisää jatkojalostusmahdollisuuksia. Tutkimuksessa korjattiin energiapuuta normaalilla ja modifioidulla harvesterikouralla. Korjatusta energiapuuaineistosta muodostettiin tienvarsivarastointikokeet.

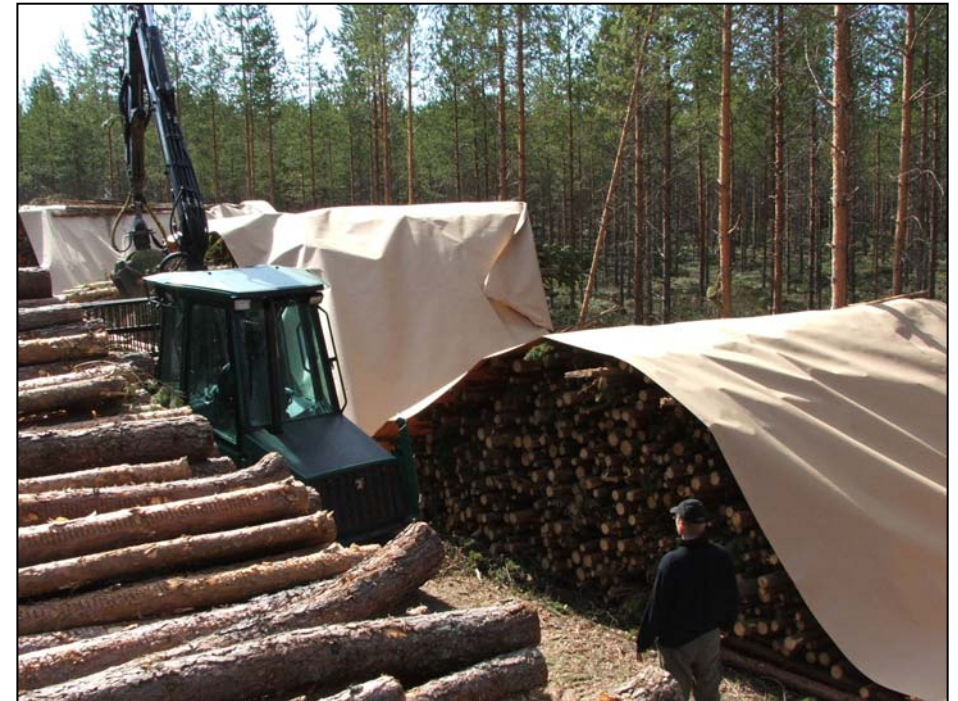
Kuva 2. Varastokoekasojen peittäminen perustusvaiheessa.

Kaikkiaan aineistoa oli noin 150 m³, josta tarkempiin mittauskokeisiin otettiin noin 10 m³. Lopusta aineistosta muodostettiin neljä tasakokoista energiapuukasaa, joista kaksi oli kuorimatonta ja kaksi osittain kuorittua energiapuuta. Varastokasat peitettiin Wisapaperipeitteellä. Varastokoe perustettiin Kruunupyyhyn toukuussa 2005. Energiapuun alkukosteus kokeen perustamisvaiheessa oli 60 %. Ensimmäiset seurantanäytteet otetaan syksyllä elo-syyskuussa 2005.
